Grinding Damage Detection in Gears and Bearing Balls Using Magnetic Barkhausen Emission Technique

B. A. Shaw,
V. Moorthy

ОБНАРУЖЕНИЕ ДЕФЕКТОВ ШЛИФОВАНИЯ ЗУБЧАТЫХ КОЛЕС И ШАРИКОВ ПОДШИПНИКОВ МЕТОДОМ АНАЛИЗА МАГНИТНЫХ ШУМОВ БАРКГАУЗЕНА

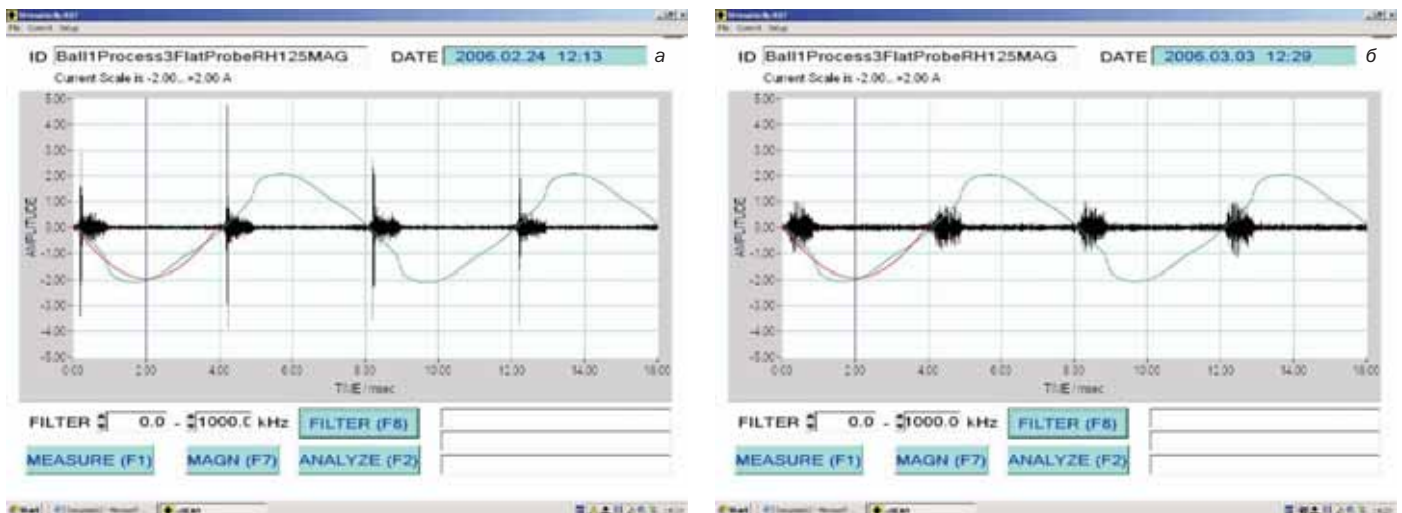
электромагнитных полюсных контактов очень важна для повышения чувствительности метода МШБ, что было доказано при контроле шариков подшипников. Сначала измерения МШБ на некоторых шариках были сделаны с помощью плоского датчика МШБ общего назначения (рис. 1б). Но было обнаружено, что ответный сигнал МШБ был недостаточно хорош. Профиль сигнала МШБ (рис. 2а) показывает наличие острых пиков из-за неэффективного проникновения магнитного поля и помех от утечки магнитного поля. Это связано с влиянием плохого контакта между рабочей поверхностью ферритных полюсных контактов и поверхностью шарика.

Рис. 2. Сигнал МШБ от шарика подшипника с датчиком с плоскими (а) и изогнутыми ферритовыми полюсами (б)

На этом основании был сделан вывод о необходимости совершенствования конструкции датчика и практики измерений. Для обеспечения наилучшего контакта с поверхностью шарика рабочая поверхность ферритных полюсных контактов была выполнена с соответствующей кривизной. Кроме того, было разработано и изготовлено специальное приспособление для позиционирования датчика и шарика таким образом, чтобы измерения МШБ могли быть выполнены при вращении шарика во все стороны. Было установлено, что доработка ферритных полюсных контактов и использование специального приспособления для позиционирования значительно улучшили ответный сигнал МШБ, а также его повторяемость (рис. 2б). При сравнении рис. 2а и 2б видно, что пиков можно избежать, а уровень сигнала повысить благодаря лучшему позиционированию датчика с искривленной рабочей поверхностью относительно поверхности шарика и использованию специального приспособления.

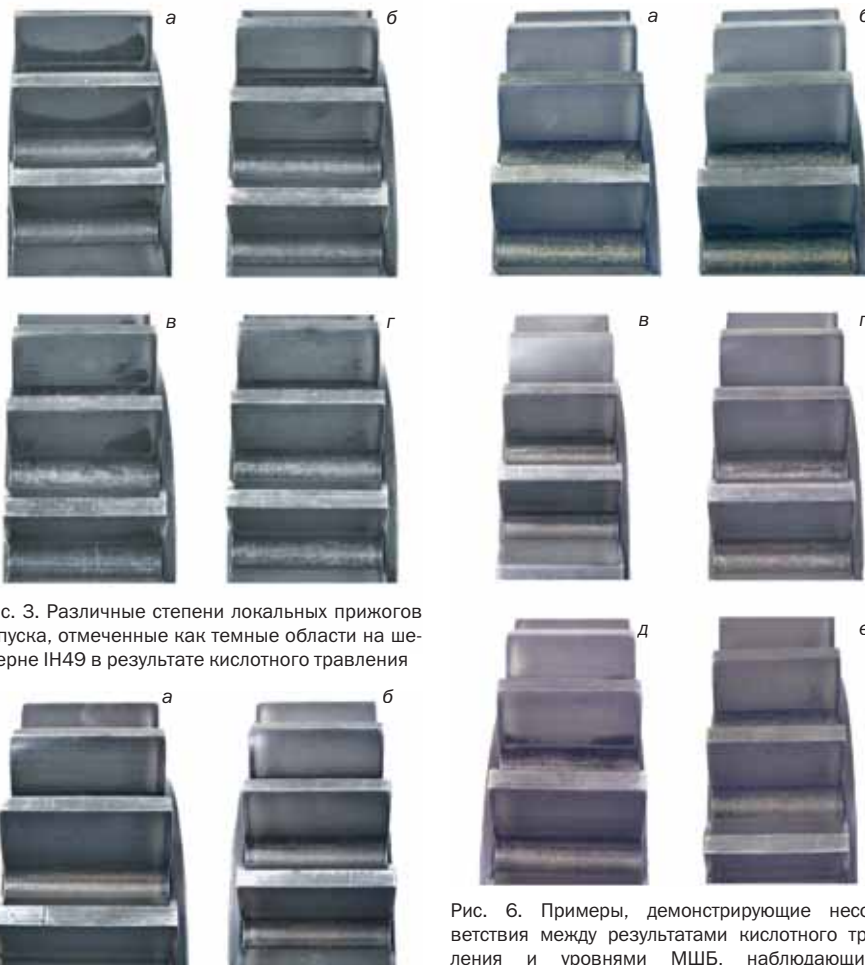
Другой тип прижога отпуска, выявленный кислотным травлением в этих шестернях, показан на рис. 3а–г. В большинстве случаев прижог отпуска обозначен темной областью после травления; он либо локализован, либо расположен по всей ширине рабочей поверхности зуба. Подобного рода локальные пятна или полосы потемнения после травления легко идентифицировать. Тем не менее,

в некоторых случаях на поверхности не будет никаких локализованных повреждений, вместо этого вся область рабочей поверхности зуба окажется в результате травления несколько темнее, чем неповрежденные, как показано на рис. 4а, б. Определить наличие такого нелокализованного дефекта трудно, особенно когда результаты травления имеют слабый контраст – в этом случае требуется большой опыт. В одной из шестерен (ИН6) правая рабочая поверхность одного зуба (Т2) в результате травления показала такое слабое потемнение поверхности по сравнению с другими зубьями, что выглядело подозрительно, но не так очевидно, как в случае локального повреждения. Но на этой рабочей поверхности зуба уровень МШБ показал значение 120 (табл. 1), что значительно выше, чем на других рабочих поверхностях (МШБ в диапазоне 29–45). Этот шестерня была подвергнута испы-

уровень МШБ меньше 80, то несоответствие между результатами анализа МШБ и кислотного травления связано, как правило, с тем, что повреждения незначительны или они средней степени тяжести. Некоторые из незначительных повреждений, выявленных кислотным травлением и МШБ, показаны на рис. 6а–е. Можно легко заметить, что даже при уровне МШБ > 70 кислотное травление во всех случаях не отображает отчетливо прижоги отпуска. Это несоответствие можно объяснить раз-

Рис. 3. Различные степени локальных прижогов отпуска, отмеченные как темные области на шестерне IN49 в результате кислотного травления

Рис. 4. Нелокализованный дефект, по результатам травления шестерни IN15 имеется только небольшая разница по всей поверхности зубьев

Рис. 6. Примеры, демонстрирующие несоответствия между результатами кислотного травления и уровнями МШБ, наблюдающиеся в двух разных зубьях одной и той же шестерни: а – IN-T1 МШБ 75; б – IN9-T7 МШБ 74; в – IN11-T20 МШБ 65; г – IN11-T4 МШБ 70; д – IN49-T17-RF МШБ 64; е – IN49-T17-LF МШБ 76

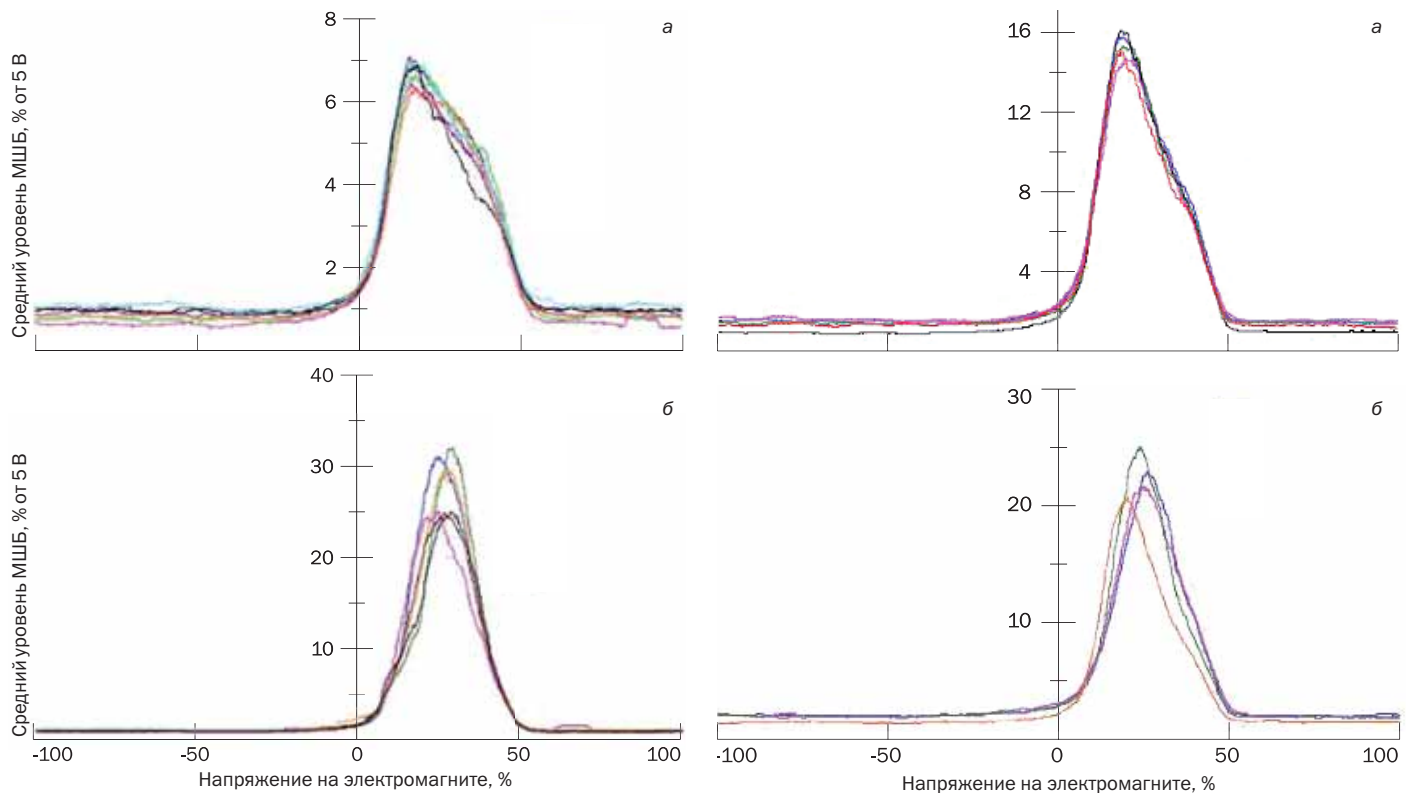
Типичные профили МШБ, измеренные в нормальных местах по всей поверхности шарика и предполагаемые поврежденные места показаны на рис. 7 и 8 для шариков разных диаметров. Сравнение графиков (рис. 7а и б) показывает, что налицо значительная разница между этими двумя областями. Для подтверждения этих результатов были измерены остаточные напряжения методом рентгеновской дифракции. Величина поверхностных остаточных напряжений в неповрежденном (нормальном) месте составила –893 МПа, а в предположительно поврежденной области –707 МПа. Снижение остаточных напряжений сжатия обусловило повышение уровня МШБ в дефектной области. Однако для подтверждения это-

Как можно видеть на рис. 8, даже у шарика диаметром 2,86 см имеются области с повышенными уровнями МШБ. На основании результатов, приведенных на рис. 7 и 8, дефектные области шарика могут быть четко выделены по отношению к нормальным областям. Сравнивая рис. 7а и 8а, можно увидеть, что в целом уровни МШБ значительно выше в шарике диаметром 2,86 см, чем в шарике диаметром 2,54 см. Это можно рассматривать как указание на более общие шлифовальные повреждения в первом в противоположность локальным повреждениям, как можно наблюдать на рис. 8б. Это может быть вызвано разницей в финишной обработке поверхностей этих двух шариков.

Рис. 7. Профили МШБ, измеренные на шарике диаметром 2,54 см: а – в различных местах по всей поверхности (7 областей); б – повторные измерения в подозрительных на наличие дефекта областях (6 измерений)

Рис. 8. Профили МШБ, измеренные на шарике диаметром 2,86 см: а – в различных местах по всей поверхности (5 областей); б – повторные измерения в подозрительных на наличие дефекта областях (4 измерения)
